Kaltrecycling in situ - 1. Bewertung sächsischer Erprobungsstrecken

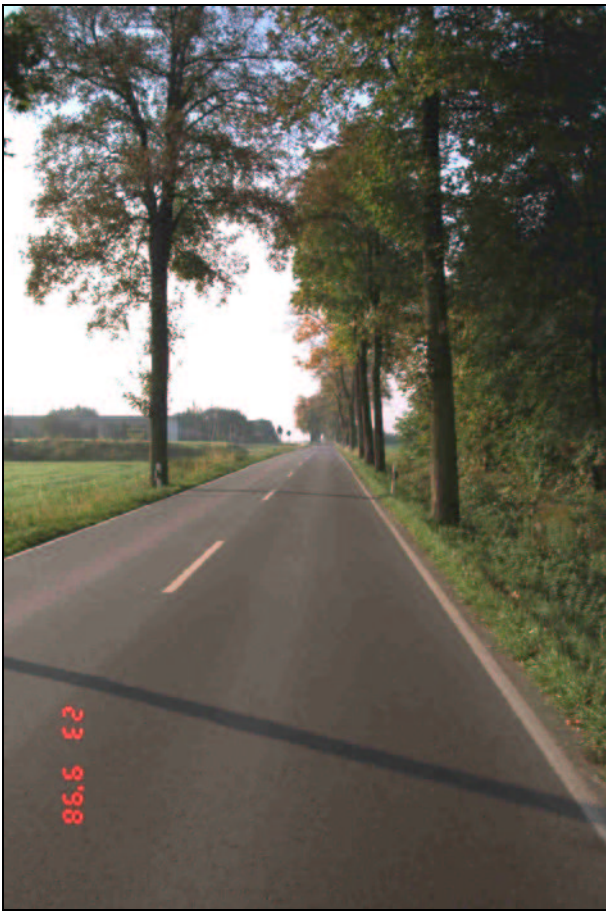
Bild 2: Streckenabschnitt ohne Schäden
(S 201; Oederan - Kreuzung S 203) [4]

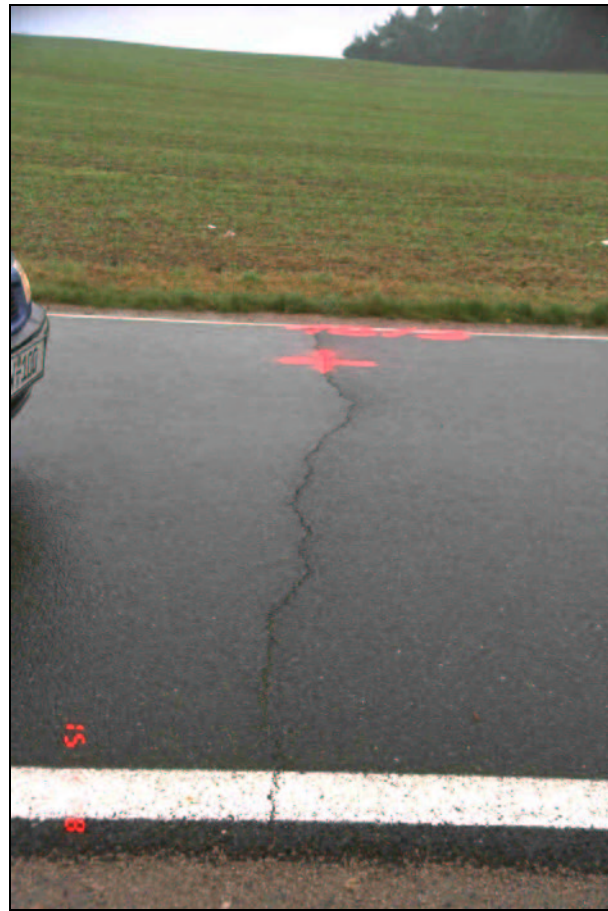
Bild 3: Streckenabschnitt mit einem typischen Querriss
(S 279; Amtsgrenze Plauen - S 293) [4]

Bild 10 macht deutlich, dass die Asphaltüberbauung meist zu gering gewählt wurde, so dass die auftretenden Spannungen nicht aufgenommen werden können und die Querrisse durchschlagen.

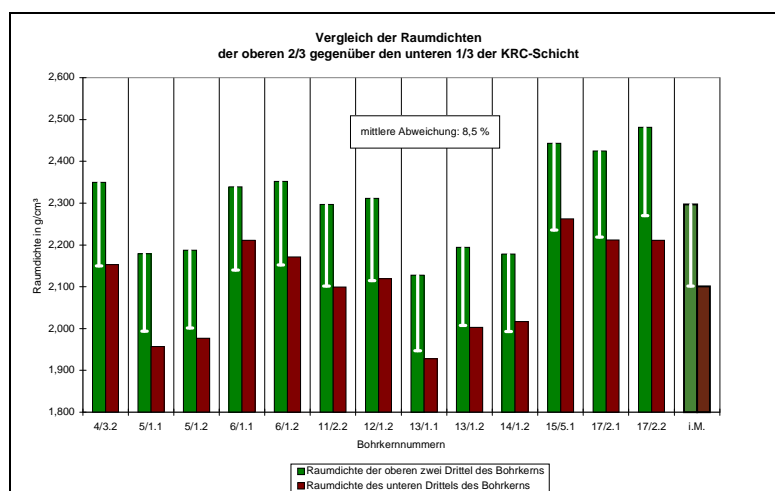
Aus der Mittelwertbetrachtung heraus ergab sich, dass die Raumdichte im unteren Drittel der KRC-Schicht um ca. 8,5 % geringer ist als in den oberen zwei Dritteln.

Aus Bild 7 geht hervor, dass diese durchschnittliche Abweichung eine gute Näherung darstellt, wobei ein statistischer Nachweis allerdings nicht geführt wurde.

Bild 7: Vergleich der Raumdichten der oberen zwei Drittel gegenüber dem unteren Drittel der Kaltrecyclingschicht

Aufgrund dessen erscheint die Begrenzung der Frästiefe bei der Herstellung der Kaltrecycling-Schicht auf maximal 18 - 20 cm als zweckmäßig, um den angesprochenen Verdichtungs- und Homogenisierungsproblemen vorzubeugen.
